# Evaluation LKW-Zählsystem

## Vorabbericht V&R ParkDetek

Für Standort PWC Offenbau, A9, Richtung Nürnberg, Abschnitt 740, Station 3,5

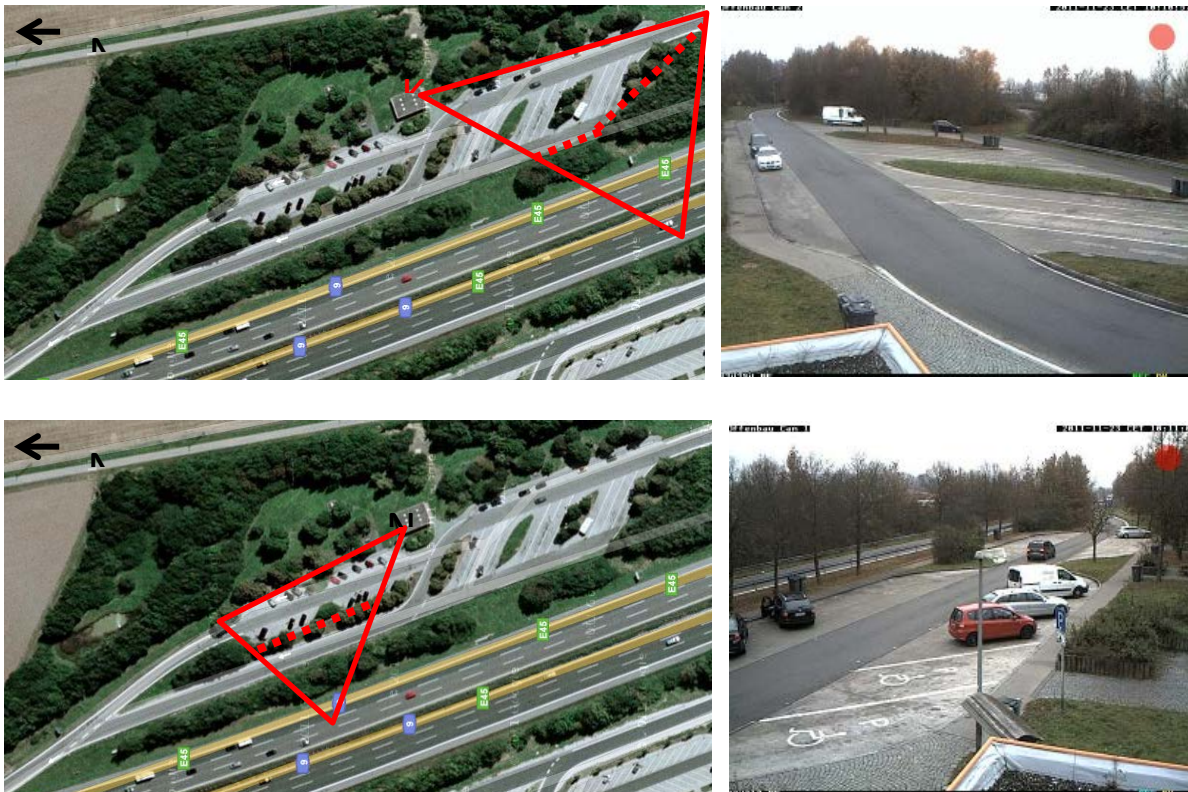
Am Standort stehen zur Fernbeobachtung drei Kameras zur Verfügung, wie nachfolgend dargestellt. Dabei ist zu beachten, dass neben großen LKW die Vegetation eine Sichtbarriere bildet. Diese werden durch gestrichelte Linien hervorgehoben.

**Abbildung 3: Standorte der Kameras K1 bis 3 (Quelle: Google Maps) und Beispielbild**

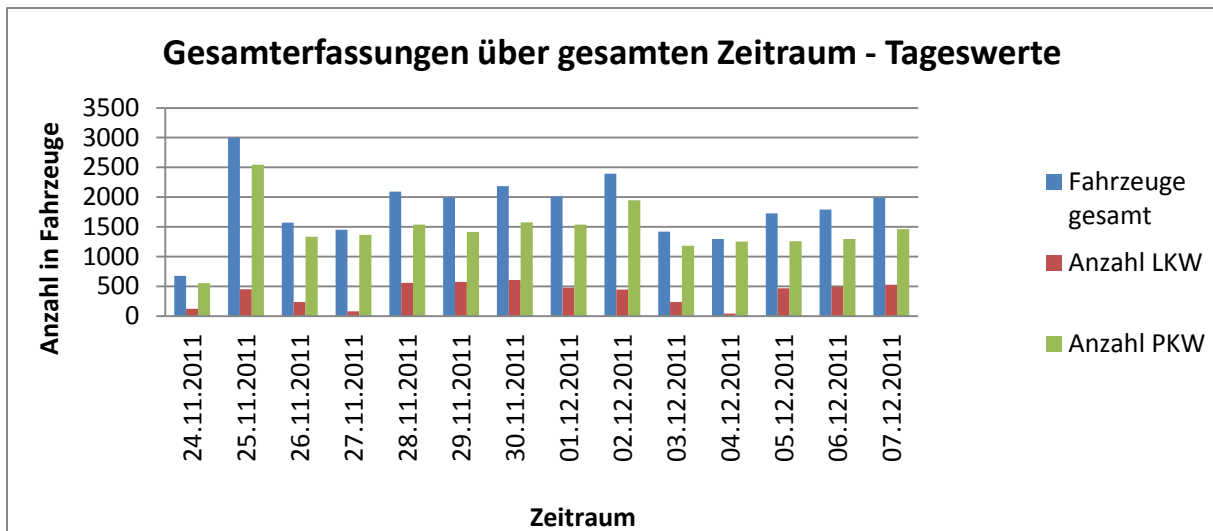
Diagramm 2: Gesamterfassungen über gesamten Zeitraum, Tageswerte

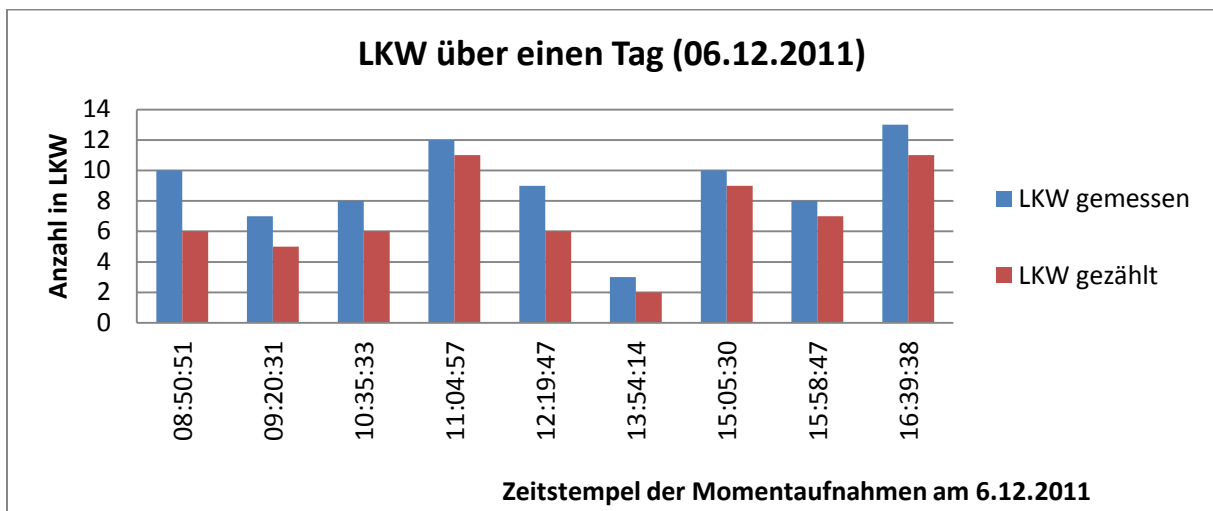
Diagramm 10: LKW über einen Tag (06.12.2011)

Nachfolgend sind über mehrere Zeitpunkte an einem Tag Zählungen und Messungen gegenübergestellt. Bei höheren Belegungszahlen kann es durch Verdeckungen zu Fehlzählungen insbesondere bei PKW oder kleinen LKW kommen. Insgesamt ist aber festzustellen, dass die Situation grundsätzlich nachgebildet wird.

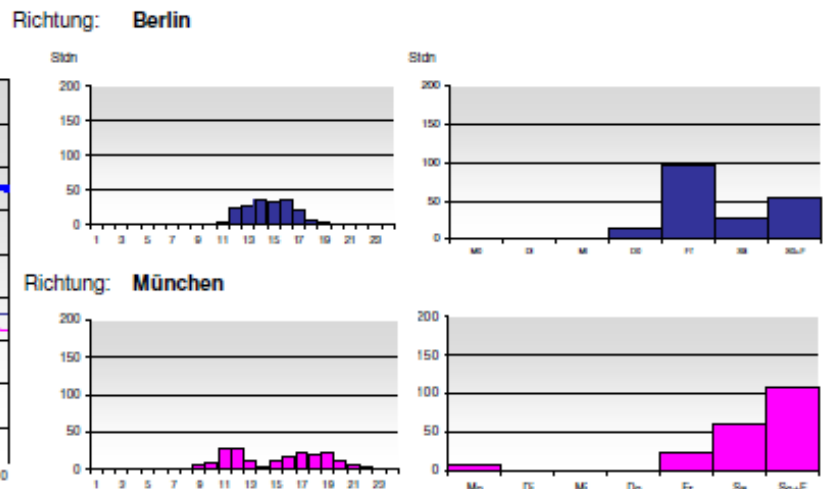
Verteilung der 200 höchsten Stunden des Jahres nach Tageszeit und Wochentagen
